**BAB A 111 Tunnel Flughafen Tegel Berlin**

Grundinstandsetzung und betriebs- und sicherheitstechnische Nachrüstung

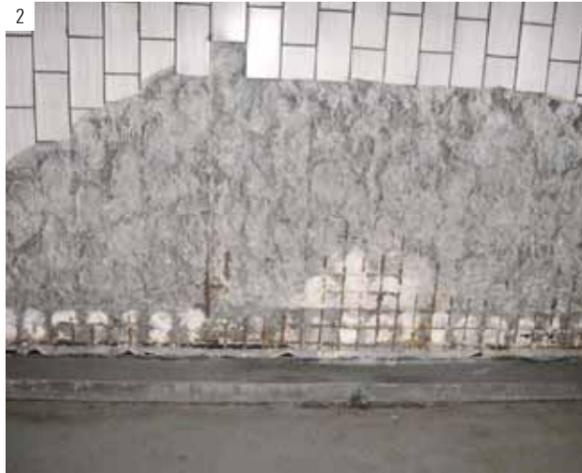
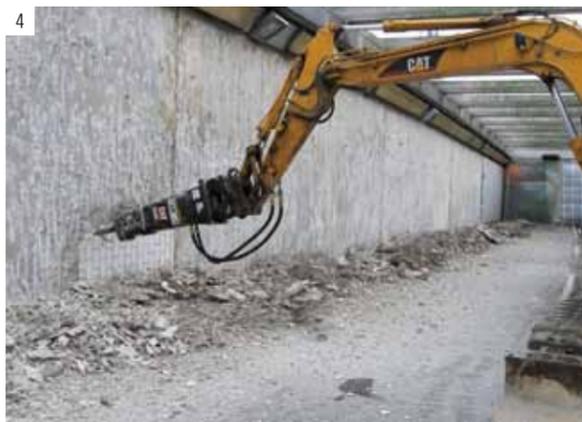
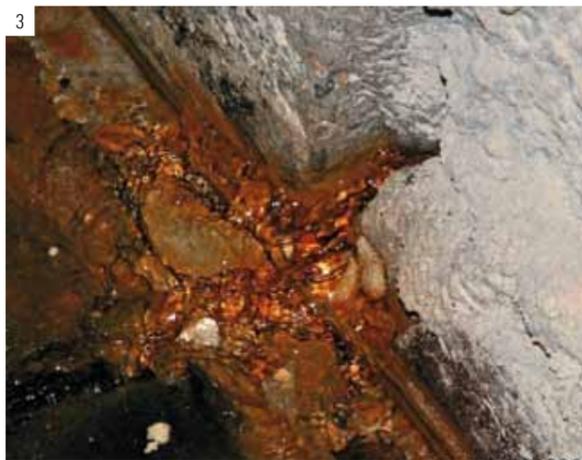
Während des Nutzungszeitraumes von mehr als 25 Jahren kam es zu erheblichen Undichtigkeiten im Fugenbereich der Blockfugen. Speziell in den Wintermonaten kam es immer wieder zu partiellen Sperrungen von Fahrstreifen, da durch die schadhafte Blockfugen verstärkt Grundwasser eindrang und bei Frost zu Eisbildung führte. Zudem stellten sich im Bereich der Fugenflanken aufgrund der Pressfugenkonstruktionen über die Zeit zum Teil erhebliche Abplatzungen ein.

Im Rahmen der Ursachenforschung erfolgten in den Jahren 1990 bis 1991 Messungen der Fugenbewegungen. Im Ergebnis wurden maximale Fugenöffnungen der 30-m-Blockfugen von bis zu 20 mm ermittelt. Die vorhandene außenliegende Bitumenabdichtung war hinsichtlich ihrer Konstruktionsart nicht in der Lage, derartige Bewegungen im Bereich der Pressfugen dauerhaft zu kompensieren und versagte bei einer großen Anzahl der Fugen.

Die Wände im Tunnel waren mit Keramikfliesen im Dickbettmörtel verkleidet. Hier hatten sich während der Nutzung des Tunnels, u.a. durch eindringendes Wasser, großflächige Bereiche gelöst bzw. waren diese großflächig hohlliegend. Die für den Brandschutz erforderliche Überdeckung war in diesen Bereichen nicht mehr gegeben.

- 1 **Hohlstellen** hinter der keramischen Wandverkleidung
- 2 **Rückbau** bis auf den Rohbeton des alten Tunnels
- 3 **Undichtigkeiten** im Blockfugenbereich

ab mit dem restfreien Rückbau der vorhandenen Deckenverkleidungen und des Spritzmörtelputzes, der in sehr ungleichmäßigen Lagen aufgebracht worden war. Im Zuge des Ausbaus mussten teilweise kontaminierte Materialien (u.a. Fliesenmörtel, Asbestrohre unterhalb der Fahrbahn) entfernt werden. Hierzu mussten im Bauablauf sogenannte „Schwarz-Weiß-Anlagen“ zur Altlastenbehandlung berücksichtigt werden.

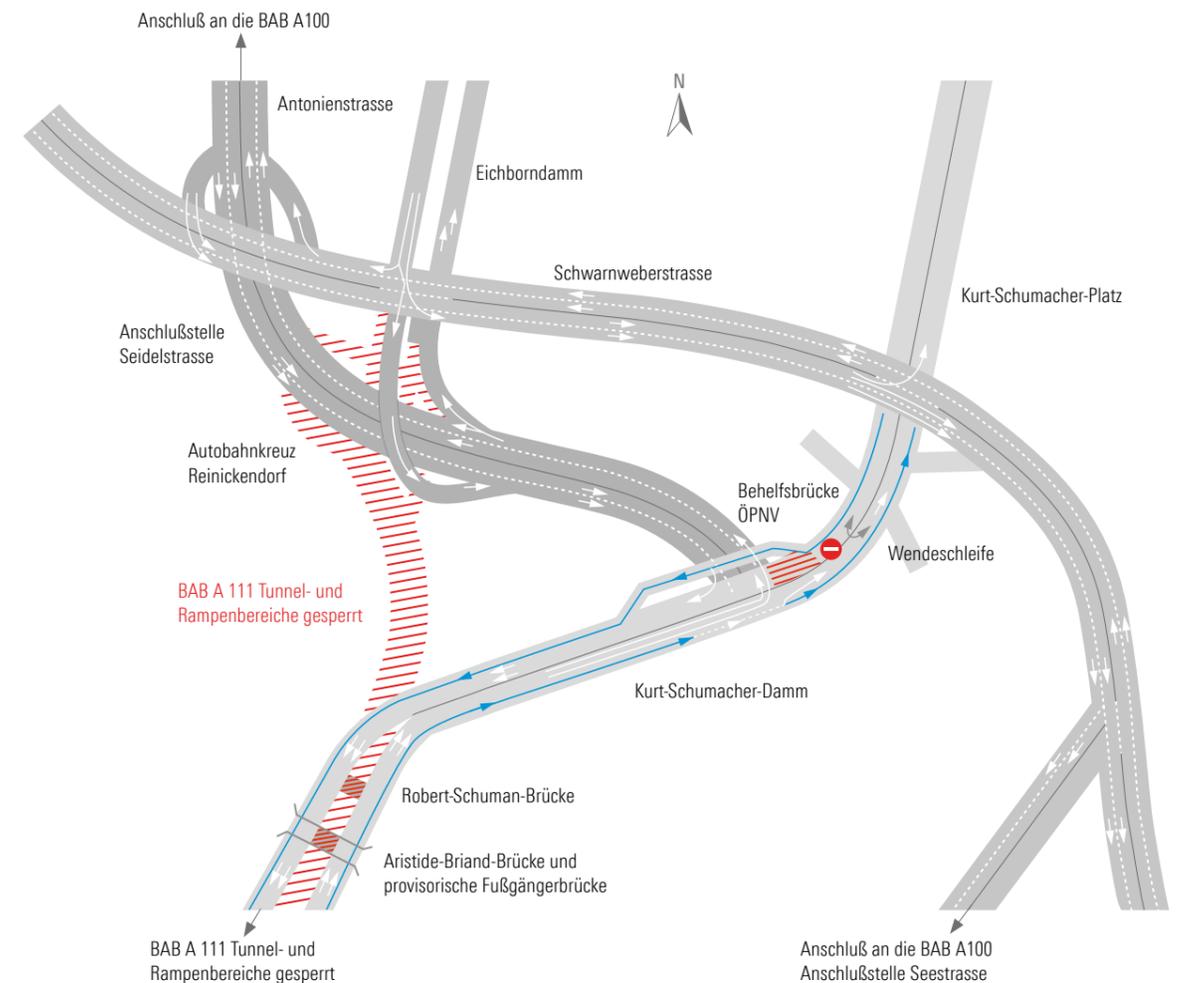
### Umleitungsstrecken - schematische Darstellung

Entscheidungsfindung wurden umfangreiche Untersuchungen unter Einbeziehung unterschiedlichster Bauphasen- und verschiedenster Instandsetzungs- und Umleitungsszenarien durchgeführt.

Die Sperrzeit der beiden Tunnelröhren ließ sich auf insgesamt 18 Monate begrenzen. Ein stetiger Verkehrsfluss wurde dadurch erreicht, dass eine leistungsfähige Hauptumleitungsstrecke ausgewiesen wurde. Dazu mussten die vorhandenen Steuerkreise der Lichtsignalanlagen großräumig neu geschaltet werden. Zur Aufrechterhaltung des öffentlichen Personennahverkehrs

wurde auf der ampelfreien Umleitungsstrecke eine eigene Busspur ausgewiesen. Eine rd. 85 m lange Behelfsbrücke diente dabei der zügigen Querung der Hauptverkehrsspur.

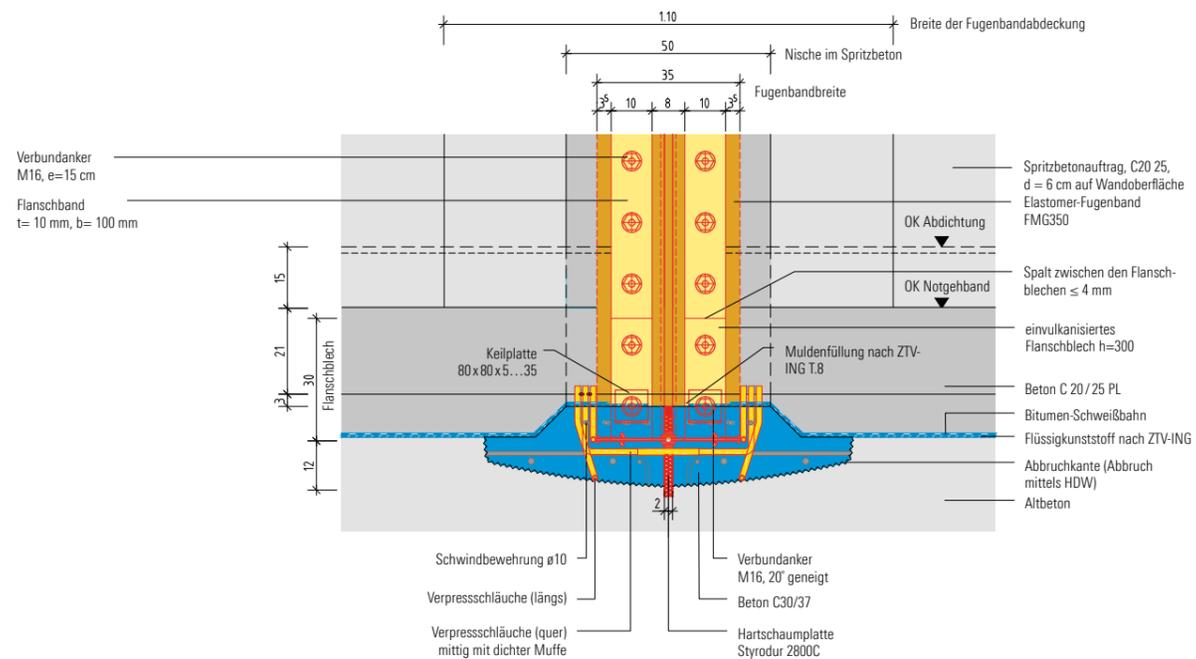
**Blockfugendetail** Eckverbindung Sohle / Wand  
Fertigteilkanal und Fugenabdeckung nicht dargestellt

Die neuen Blockfugenabdichtungen im Wand- und Deckenbereich wurden mit Klemmkonstruktionen hergestellt. Diese wurden jeweils als Maßanfertigung, bei denen das Elastomerfugenband und die eigentliche Klemmkonstruktion exakt auf die Randbedingungen der vorhandenen Fugen und den spezifischen Gegebenheiten des Objekts exakt angepasst wurden, eingebaut. Grundsätzlich musste die Klemmkonstruktion in Verbindung mit der neuen Sohlfugenlösung ein komplett geschlossenes und lückenloses System zur Abdichtung ergeben. Ankerdurchmesser,

Ankerabstände, Abmessungen der Klemmflansche, Sonderflansche und Passstücke sowie Anzugsmomente mussten auf die Konstruktion und die Beanspruchung abgestimmt sein. Weitere besondere Anforderungen waren auch an den Untergrund zu stellen (Mindestdruck- und Oberflächenzugfestigkeit, Fehlstellenfreiheit, eben, sauber, frei von Grate etc.). Wichtig war auch, dass ein gleichmäßiger Anpressdruck erreicht wurde, um die gewünschte dauerhafte Dichtwirkung zu erzielen. Der notwendige Anpressdruck für das 35 cm breite Elastomerfugenband wurde mittels 100 mm breiter und 10 mm dicker Edelstahlbleche (Werkstoff-Nr. 1.4529) und Verbundankern M16, die im Abstand von 15 cm gesetzt wurden, erreicht. Eine besonders sorgfältige Vorbehandlung der Fugenflanken und der Fugenrandbereiche war Voraussetzung, um den vollständigen Anpressdruck aufzubringen. Die Anordnung von Naturkautschukstreifen unter den Fugenbändern diente dem Ausgleich letzter Unebenheiten im Bereich

der Fugenflanken. Der zu erzielende Anpressdruck betrug sich auf ca. 2,0 MN/m<sup>2</sup> pro Dübel. Zur Gewährleistung der erforderlichen Feuerwiderstandsklasse F 90 wurden die Dichtungsfugen im Wand- und Deckenbereich anschließend mit einer speziell dafür entwickelten Abdeckkonstruktion versehen.

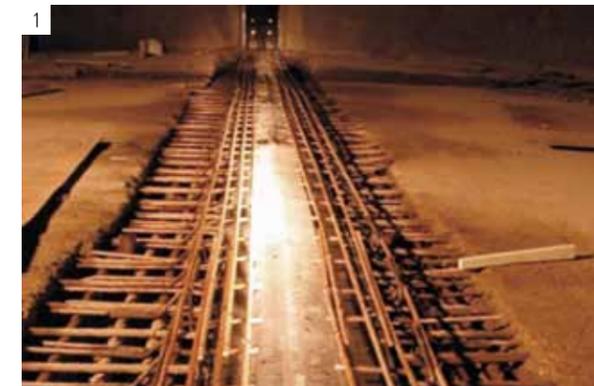
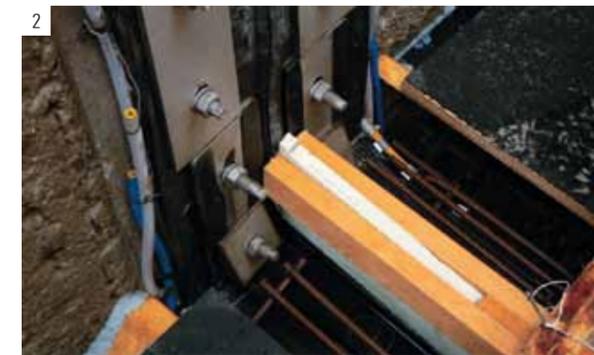
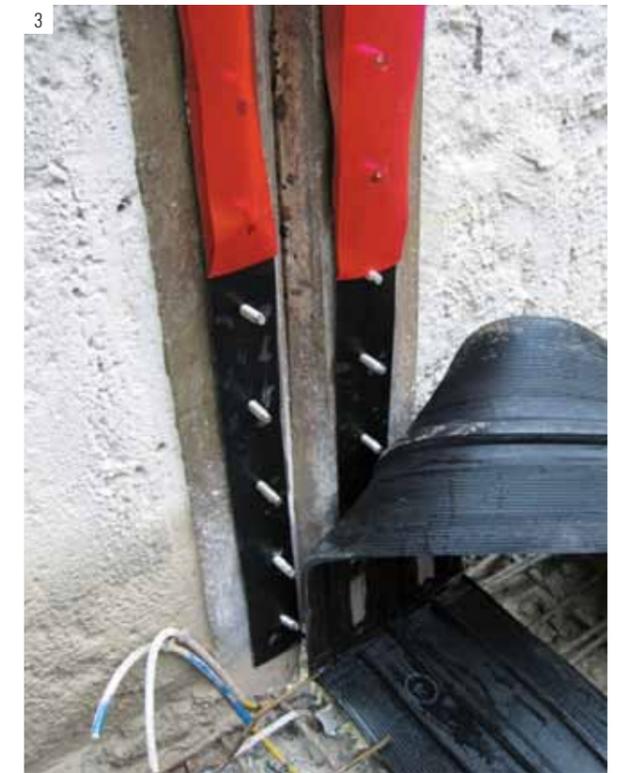
- 1 + 2 **Verlegen und Fixieren** des werkseitig vorbereitenden Fugenbandes unter gleichzeitiger Ergänzung der Bewehrung
- 3 **Ausrichten und Anflanschen** der Sonderkonstruktion im Übergang Sohle / Wand

abzutragen. Die Neuprofilierung der Ausbruchbereiche und die Herstellung der Aufkantungen wurden mit selbstverdichtendem Beton der Güte C30/37 hergestellt. Für die Herstellung der Außengeometrie der Aufkantungen wurde eine Deckenschalung mit einem trichterförmigen Betonierkasten am Hochpunkt der mit Quergefälle analog dem Straßenquerschnitt herzustellenden Fugen vorgesehen. Zur besseren Beurteilung der konzipierten Fugenkonstruktion und baulichen Durchführbarkeit wurde bereits in der Entwurfsphase ein 1:1 Modell, an dem auch der Übergang Sohle zu Wand abgebildet wurde, angefertigt.

Daneben wurde im Leistungssoll der Baudurchführung die Herstellung von zwei Musterfugen unter in situ Bedingungen festgeschrieben. Durch das Herstellen der Musterfugen konnten die definierten Arbeitsabläufe und die Eignung des selbstverdichtenden Betons praktisch erprobt werden. An den Schnittflächen wurde

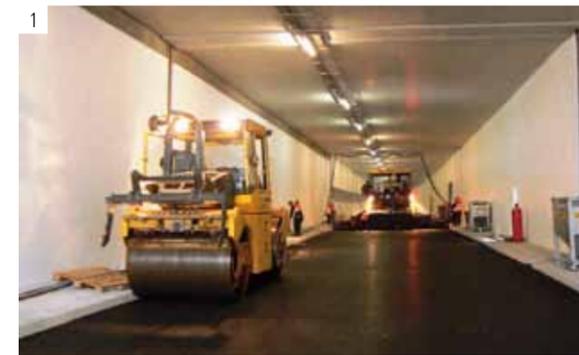
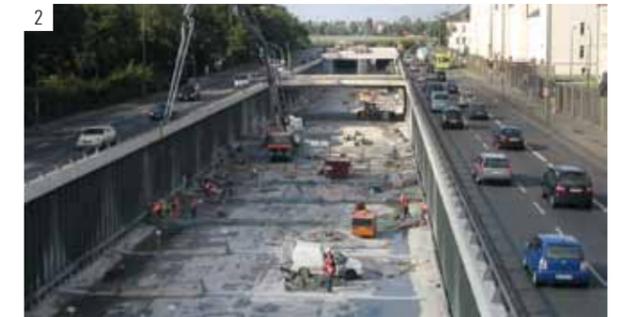
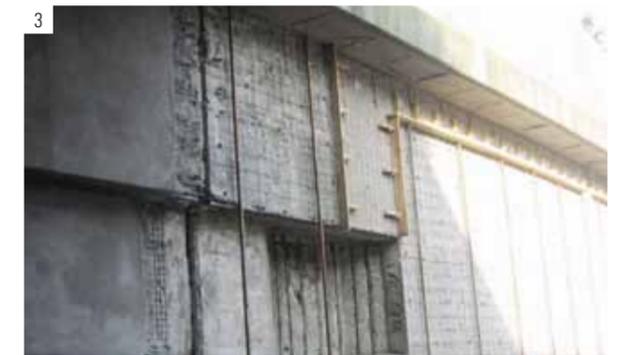
- 1 Neuer Fahrbahnregelaufbau einschließlich Abdichtung
- 2 Grundinstandsetzung im Trogbereich
- 3 Baulicher Brandschutz im Wandbereich durch eine 6 cm starke Spritzbetonschicht mit feuerverzinkter Bewehrungsmatte

Auf den Außen- und Mittelwandbereichen wurden nach entsprechender Untergrundvorbereitung durch Hochdruckwasserstrahlen und Betoninstandsetzungsarbeiten an schadhaften Stellen eine zweilagige Spritzbetonschicht gemäß ZTV-ING mit einer Mindestdicke von 6 cm aufgebracht. Nach einer Spritzbetonschicht mit 0/8 mm Körnung in der Druckfestigkeitsklasse C30/37 wurde Spritzmörtel aufgebracht, um die gewünschte Ebenmäßigkeit der Oberfläche von 5 mm bezogen auf eine 4-m-Latte zu erhalten. Zum Erreichen der erforderlichen Feuerwiderstandsklasse wurde die

tere Aufbau wurde, analog der ZTV-ING, mit einer vollflächigen Epoxidharzgrundierung und einer darauf aufgeklebten Bitumenschweißbahn durchgeführt, die entlang der zukünftigen Notgebahnen verstärkt als edelstahlaschierte Bitumenschweißbahn mit Glasvlies-Bitumen-Dachbahn vorgesehen wurde. Im Übergang Sohlplatte/Wand kam eine Polyurethan-Flüssigkunststoff-Abdichtung zur Ausführung einschließlich einer zusätzlichen Verbindungsschicht im 20 cm breiten Überdeckungsbereich zwischen Flüssigkunststoffabdichtung und Schweißbahn zum Einsatz. Zum Schutz der Abdichtung wurde eine 4 cm dicke Gussasphaltschicht aufgebracht. Darüber wurde ein Asphaltbinder in variabler Höhe (4 – 8 cm) als Zwischenlage sowie 2 Lagen Splittmastixasphalt angeordnet. Die Deckschicht wurde mit Aufhellung eingebaut. Entlang der äußeren Tunnelwände wurden neue, mindestens 1 m

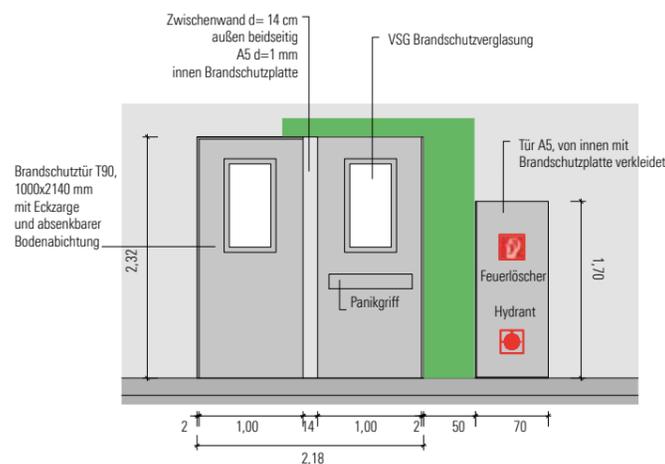
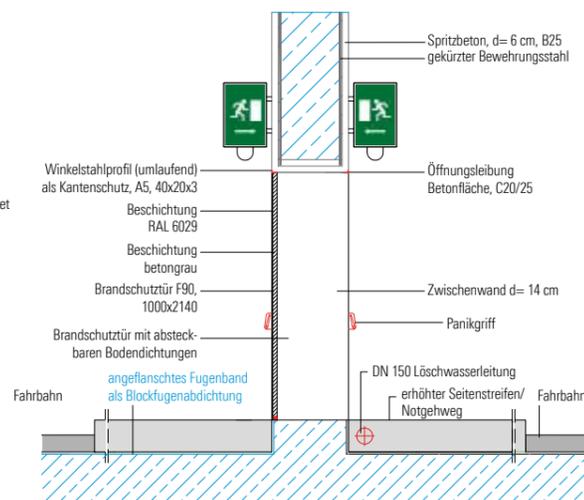
links: Ansicht nach Umbau

rechts: Querschnitt Fluchttüre Fluchttüren und Feuerlöscherentnahmestellen in der Mittelwand nach Umbau

Die vorhandenen 12 Fluchttüren, die sich im Abstand von rund 130 m in den Außenwänden und in der Mittelwand befinden, wurden im Zuge der baulichen Umbaumaßnahmen in ihren Abmessungen deutlich erweitert und mit F90-Ausstattung versehen. Auf sie wird durch die bereits erwähnten Fluchtweg-Kennzeichenleuchten mit Entfernungsangaben in beide möglichen Fluchtrichtungen

hingewiesen. Oberhalb der Fluchttüren wurden Blitzleuchten installiert, die bei Öffnen den fließenden Verkehr auf eine bestehende Gefahrensituation aufmerksam machen. Außerdem wird in einem solchen Fall sofort die nächstgelegene Videokamera aktiviert und automatisch die Tunnelleitzentrale Berlin informiert. Neben den Fluchttüren wurden auch Entnahmestellen für 2 x 6-kg-Handfeuerlöscher vorgesehen.

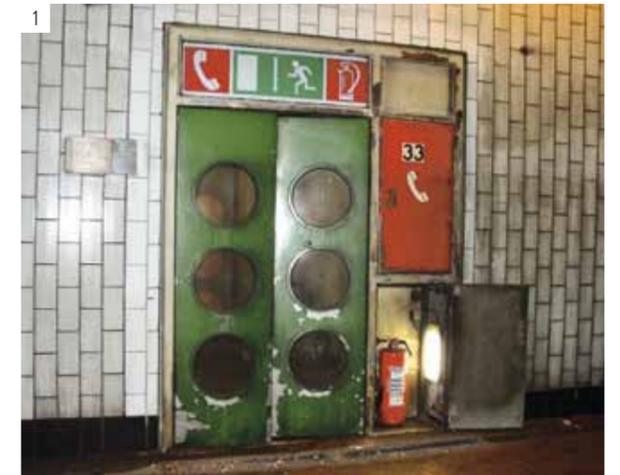
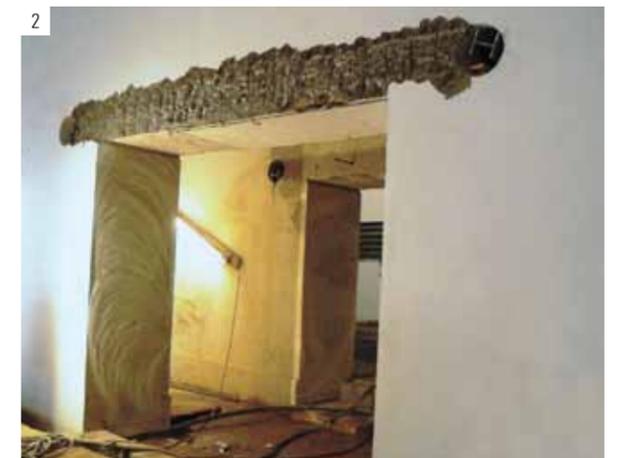
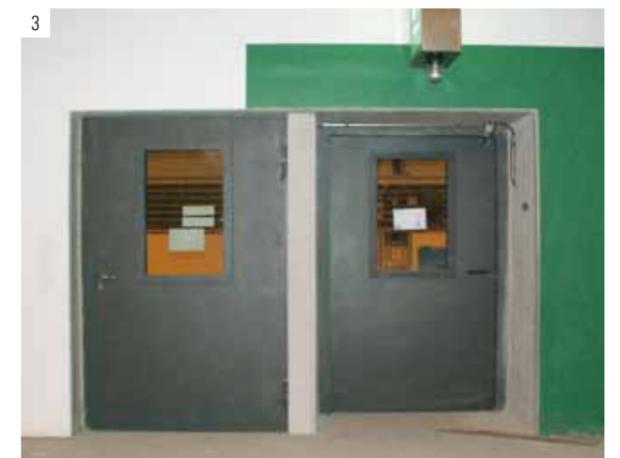
- 1 Veraltete Betriebs- und Verkehrstechnik: Fluchttüren
- 2 Erweiterung der Fluchttüren
- 3 Neue Fluchttüren in der Mittelwand zwischen beiden Tunnelröhren

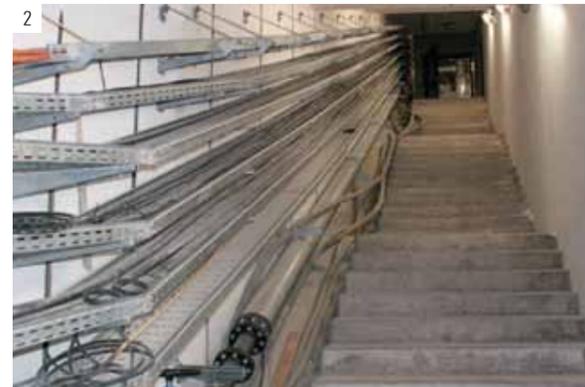
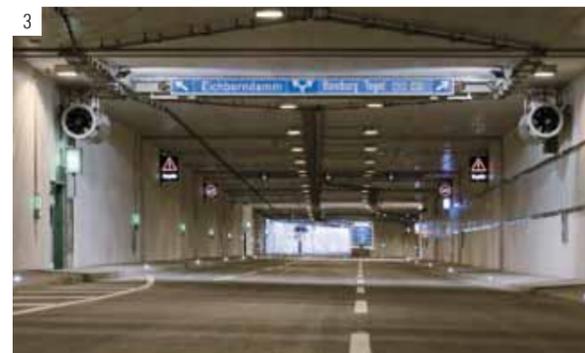
1 Ausgangssituation Trog und Tunnelportal Bereich Süd  
 2 Rettungsweg Nord 1 im Rohbau, Breite 1,5 m, Wandverkleidung links in F 90  
 3 Endzustand

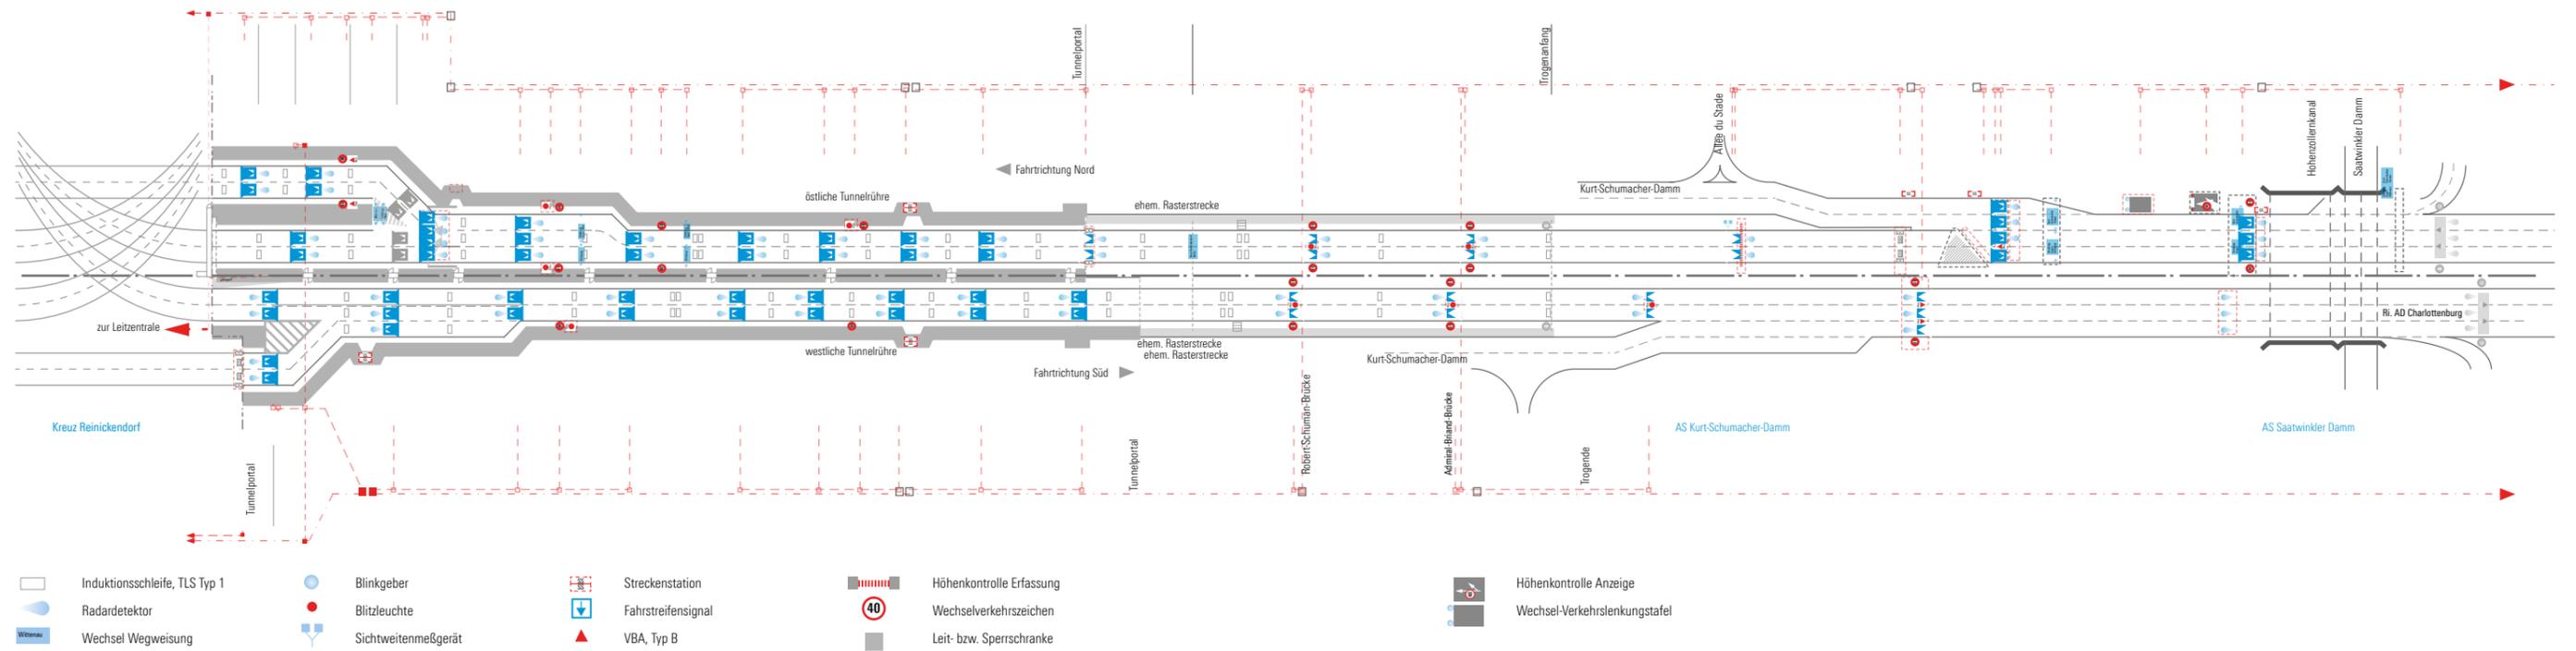
## Verkehrsbeeinflussungsanlage Tunnel Flughafen Tegel

- Umrüstung der veralteten Verkehrsbeeinflussungsanlage unter Einbeziehung neuer Anzeigeräten mit Wechselwegweisung, Verkehrsdatenerfassung, Höhenkontrolle und Streckenstationen.
- Umrüstung der Unterzentrale in der Tunnelleitwarte bzw. in der Verkehrsregelungszentrale der Berliner Polizei.

Für den Tunnel Flughafen Tegel wurde eine umfassende Tunnelsteuerung mit Fahrstreifensignalisierung, Netz- und Knotenpunktbeeinflussung sowie Streckenbeeinflussung eingesetzt und ins Gesamtsystem integriert. Dazu gehören auch vier Verkehrszeichenbrücken mit Wegweisung im Be-

reich der Trog-/Rasterstrecken. Die Streckenbeeinflussung dient der Gefahrenwarnung und Anpassung der zulässigen Höchstgeschwindigkeit, Stauwarnung, Harmonisierung des Verkehrsablaufs und der abschnittswisen Sperrung von Fahrstreifen für Baustellen oder bei Unfällen. Die Tunnelsteuerung reagiert auf die Anforderungen aus der Gebäudeleittechnik (z.B. Störungen in der Betriebstechnik, Brandalarm), des Bedieners (z.B. Wartung, Unfälle, besondere Verkehrslagen im Tunnelumfeld) und der automatischen Verkehrsüberwachung (z.B. Stau im Tunnel). Bei Gefahrsituationen wird der Verkehr bereits am Tunnelportal angehalten und die Leitschranken vor dem Tunnel werden geschlossen. Bei einem Brand erfolgt dies z.B. automatisch innerhalb von

drei Sekunden nach der Detektion durch die Brandmeldeanlage. Insgesamt wurden 44 Messquerschnitte und 69 Anzeigequerschnitte mit 153 LED- Wechselverkehrszeichen und 34 Prismenwender eingerichtet. Die Verkehrsdatenerfassung im Tunnel Flughafen Tegel erfolgt automatisch über eine lokale Verkehrsdatenerfassung mit 107 Radardetektoren (davon 42 im Tunnel) getrennt nach Fahrstreifen, die an der Tunneldecke bzw. an den Verkehrszeichenbrücken über der Fahrbahn befestigt sind. Insgesamt 26 Streckenstationen sind über ein redundantes LWL-Netzwerk an einen Verkehrsrechner angeschlossen. Die Kommunikation erfolgt über TCP-IP-Verbindungen mit dem Protokoll TLS-over-IP. Der Verkehrsrechner ermittelt auf Grundlage der
